# SKÚSENOSTI Z ANALÝZY HARDVÉRU REFERENČNÝCH STANÍC SKPOS

Geodetický a kartografický ústav Bratislava

Medzinárodný seminár  
DRUŽICOVÉ METODY V GEODÉZII A KATASTRU  
2.2.2017, Brno, Česká republika

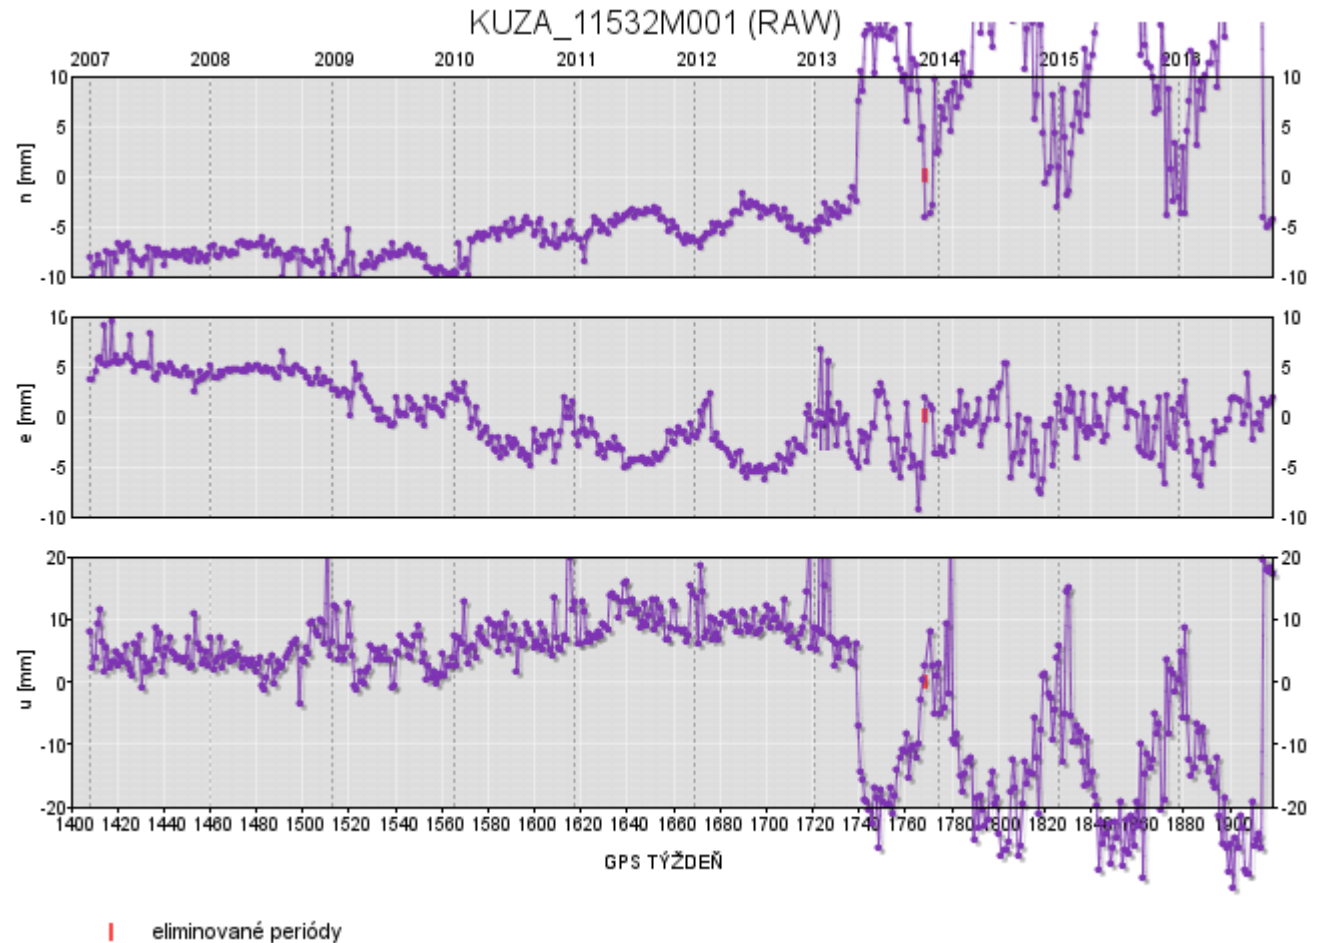
- KUZA

Stanica	Odhad dátum začiatku „problému“	Popis „problému“
GANP	Marec 2015	Zväčšenie rozptylu v zložkách n, e.
SKTN	Apríl 2012	Zväčšenie rozptylu a nadobudnutie klesajúceho trendu v zložke u.
KUZA	Marec 2013	Výrazná periodicitu s amplitúdou až 2.5 cm v zložkách n, u.
SKVK	Február 2014	Skokový vývoj so zväčšeným rozptylom hodnôt a klesajúcim trendom v zložke u.
SKSV	Júl 2014	Nadobudnutie klesajúceho trendu v zložke e.

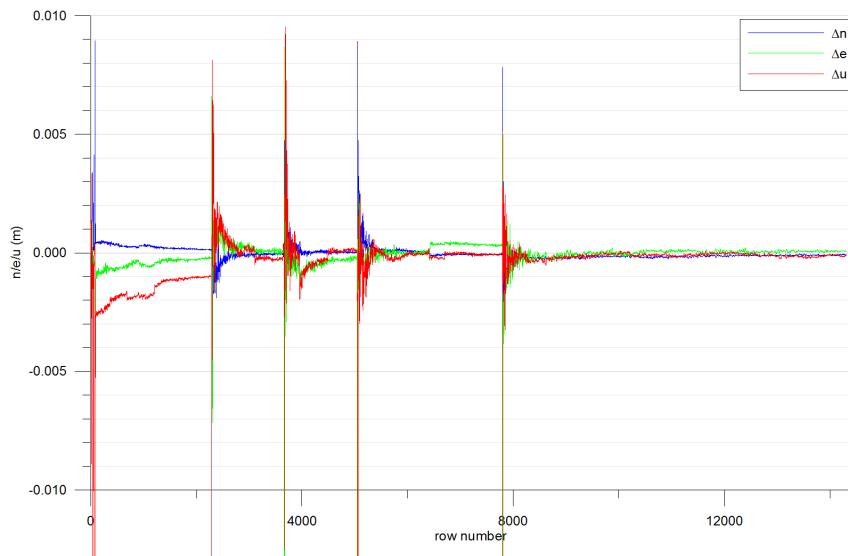
KUZA ✓

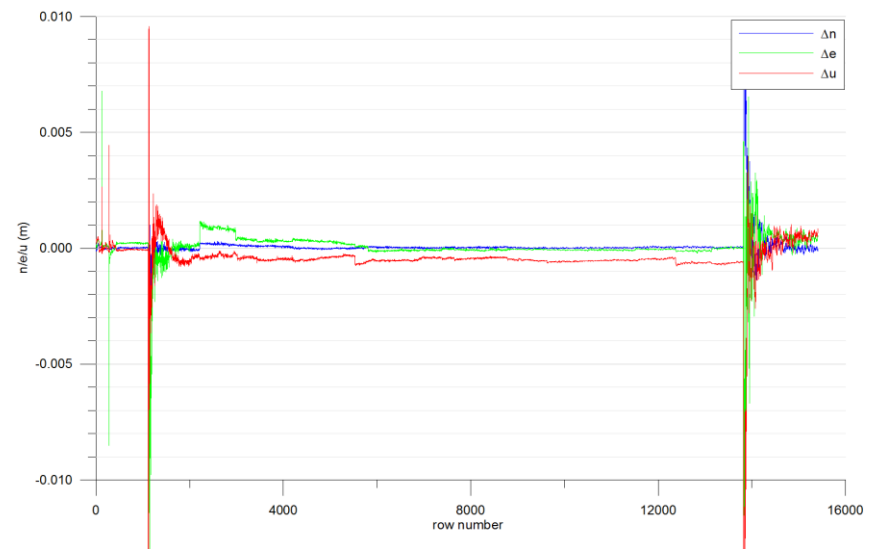
SKTN ✓

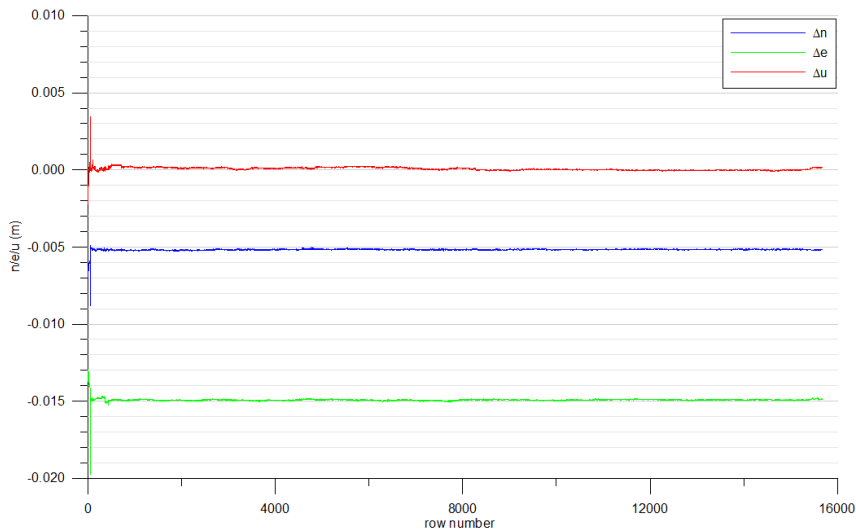
GANP ✓

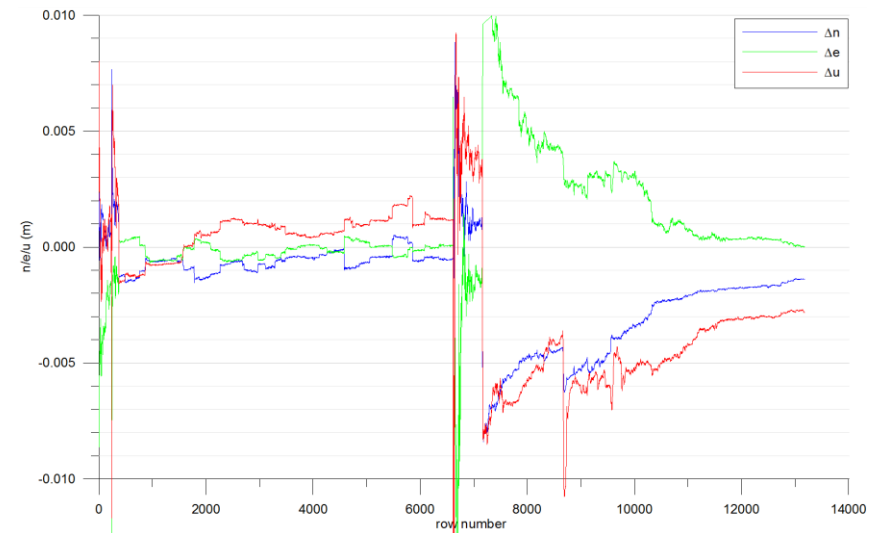
SKVK ?

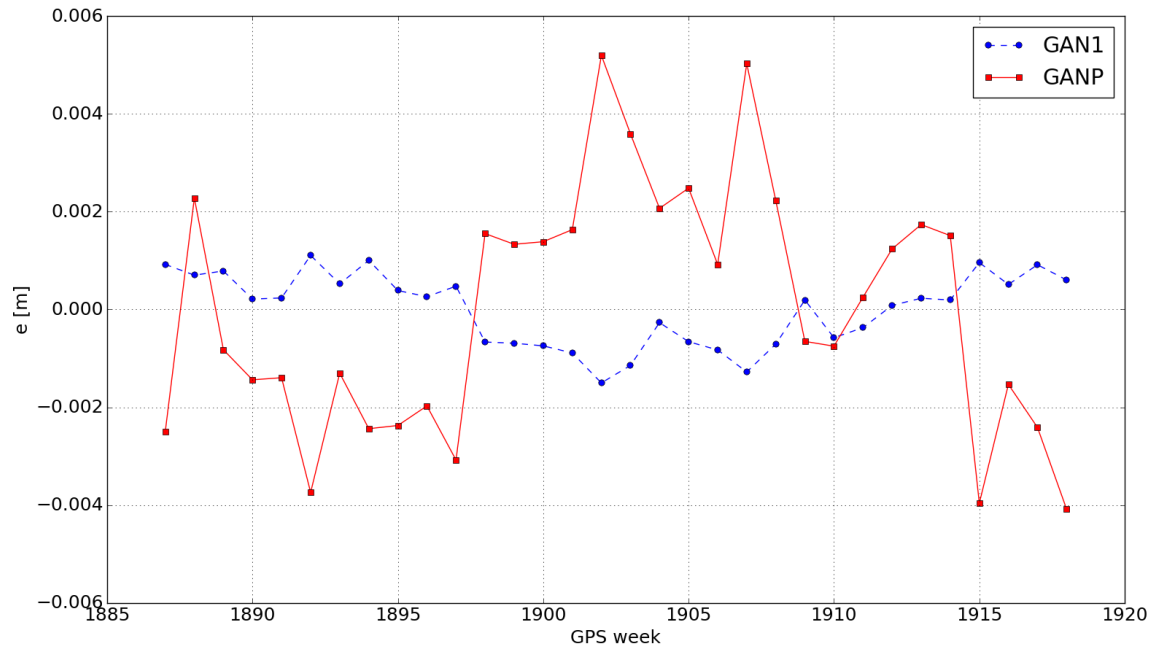
Zobrazenie priebehu súradnicovej zložky  $e$  staníc GANP a GAN1 v ETRS89.

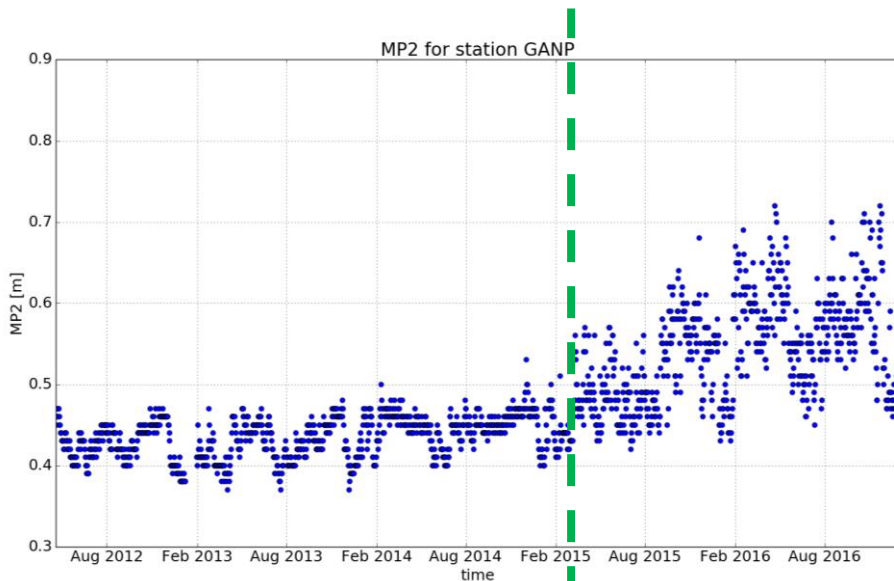
GANP MP2

- Efekt viaccestného šírenia sa signálu (multipath)
- Vykreslenie priebehu od roku 2012 pre každý deň
