# SKÚSENOSTI Z ANALÝZY HARDVÉRU REFERENČNÝCH STANÍC SKPOS

Geodetický a kartografický ústav Bratislava

Medzinárodný seminár  
DRUŽICOVÉ METODY V GEODÉZII A KATASTRU  
2.2.2017, Brno, Česká republika

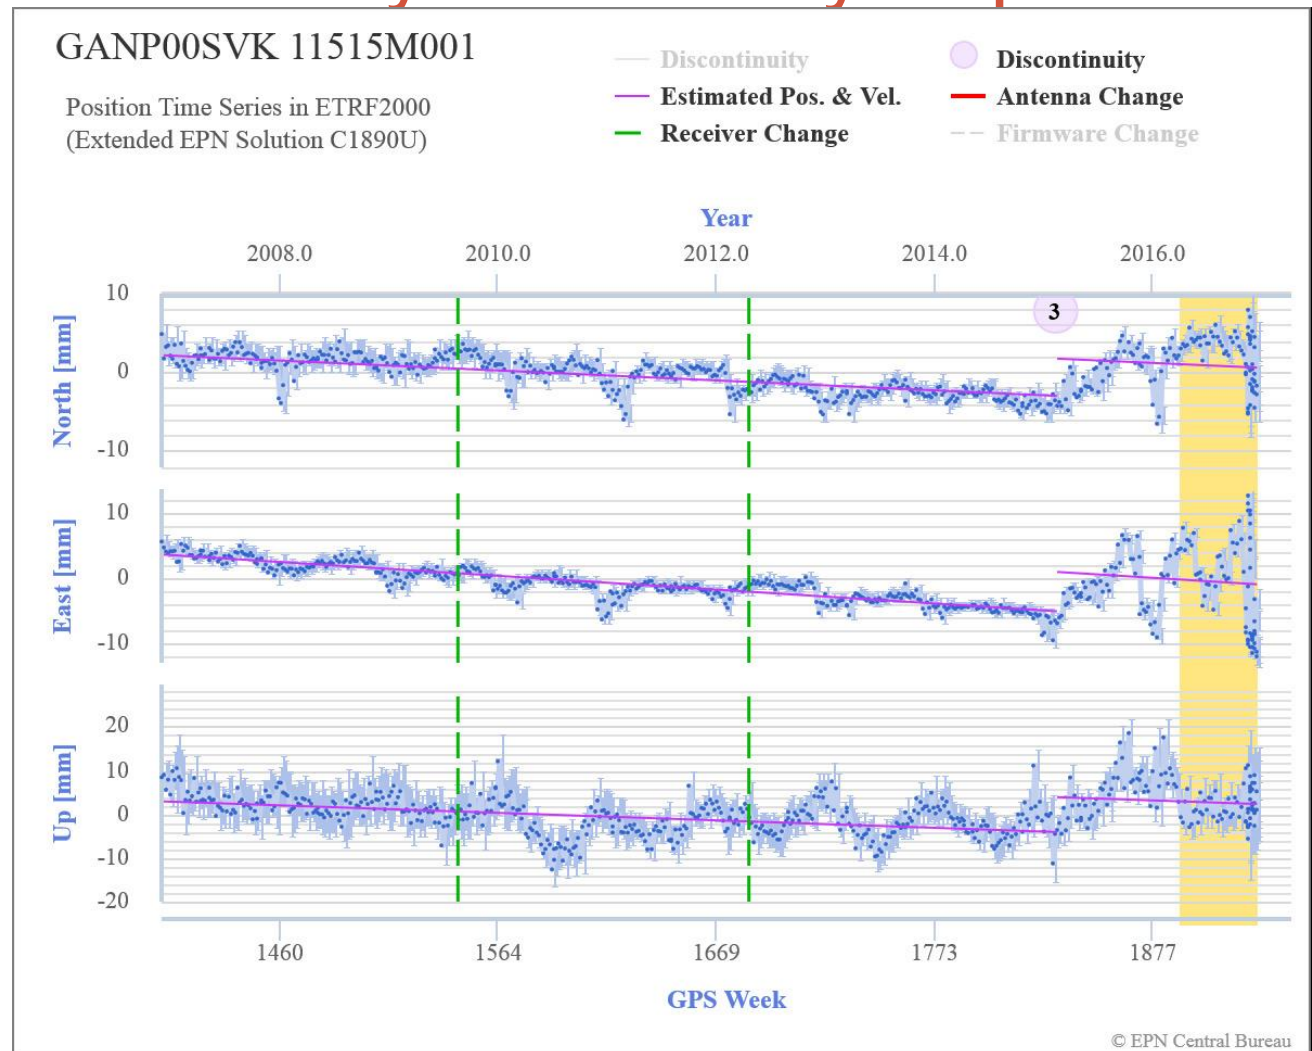
- GANP

- EPN  
extended  
solution

Stanica	Odhad dátum začiatku „problému“	Popis „problému“
GANP	Marec 2015	Zväčšenie rozptylu v zložkách n, e.
SKTN	Apríl 2012	Zväčšenie rozptylu a nadobudnutie klesajúceho trendu v zložke u.
KUZA	Marec 2013	Výrazná periodicitu s amplitúdou až 2.5 cm v zložkách n, u.
SKVK	Február 2014	Skokový vývoj so zväčšeným rozptylom hodnôt a klesajúcim trendom v zložke u.
SKSV	Júl 2014	Nadobudnutie klesajúceho trendu v zložke e.

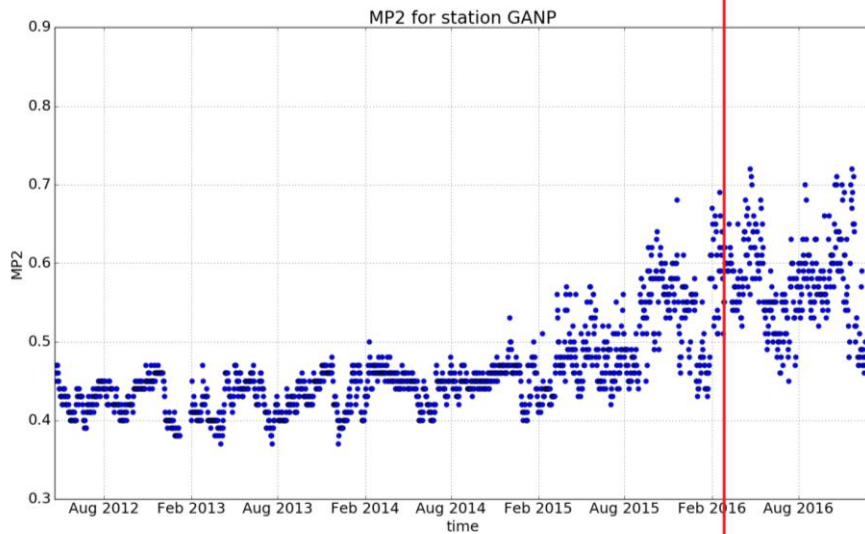
## GANP

- Vzdialenosť medzi anténami GANP a GAN1 je cca 0,5m
